Tour Mauresque parc des Vergers à Langon

Etude préalable

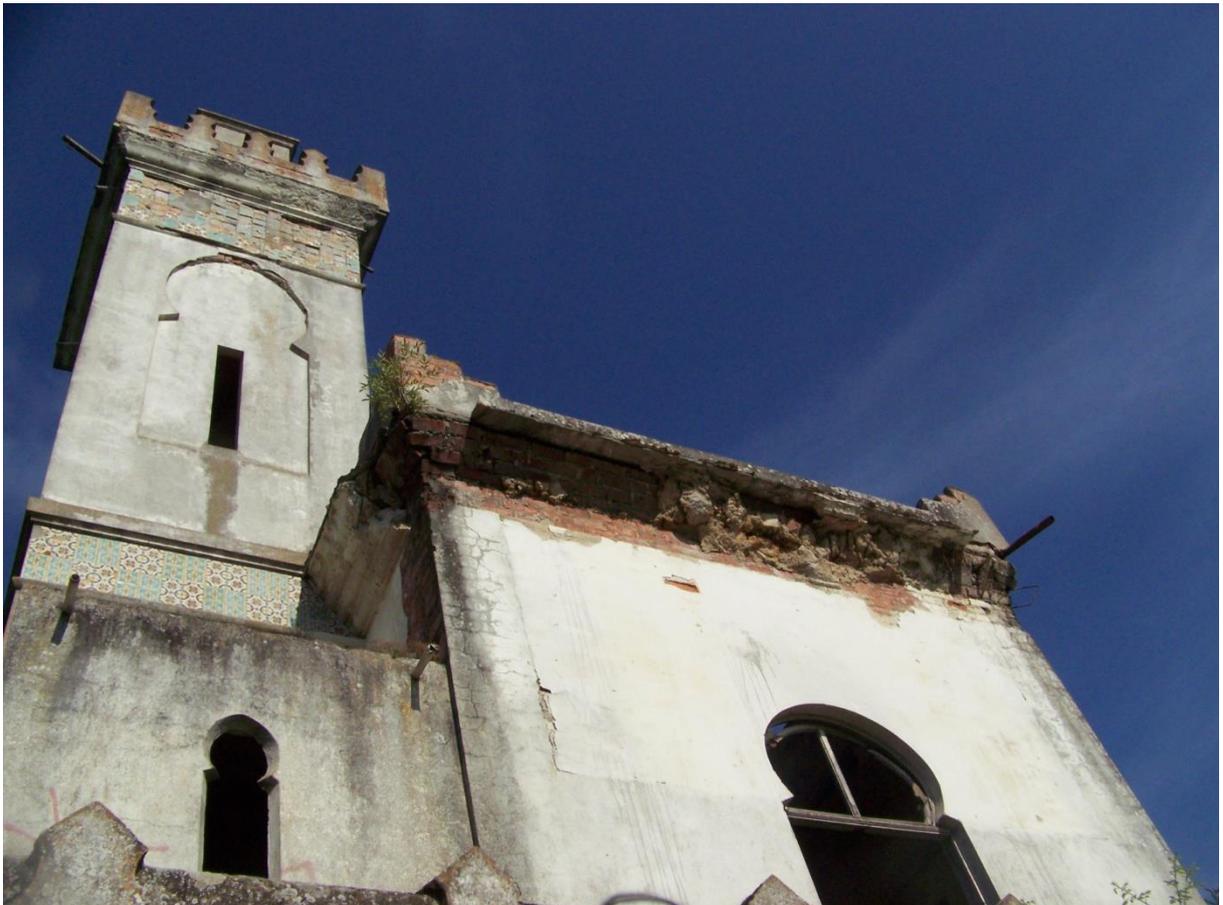
La Tour Mauresque du parc des Vergers de Langon est actuellement dans un état, certes préoccupant, mais loin d'être irrémédiable.
