Tour Mauresque parc des Vergers à Langon

Etude préalable

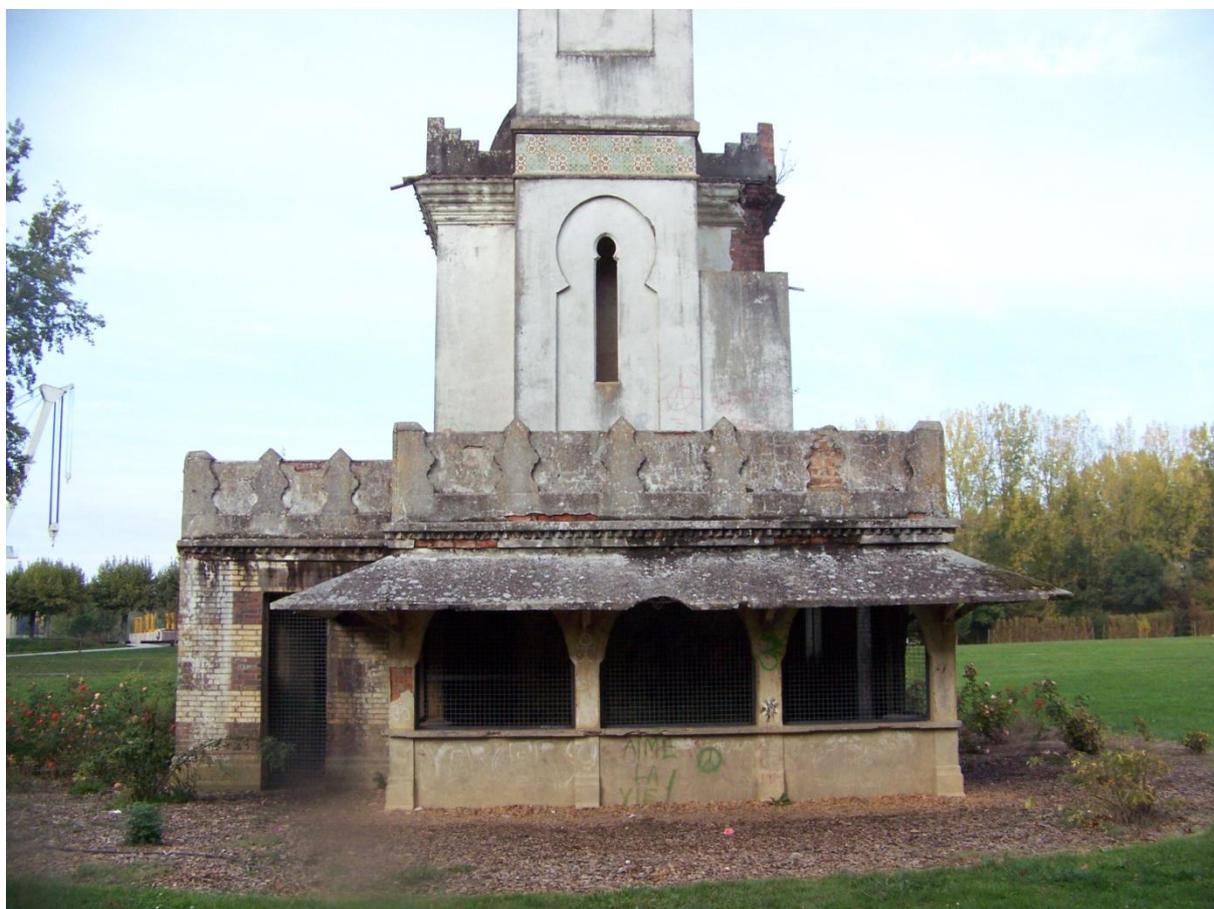
Façade Sud

Cette face est largement occupée par le bar, qui se présente en avant corps, de trois travées, qui correspondent à trois arcs légèrement brisés, deux autres arcs similaires s'ouvrent respectivement à l'Est et à l'ouest. Ils reposent sur des piliers carrés de 0m25 de section. Une allège maçonnée, de 0m80 de haut, à base moulurée, scandée par les piliers, reçoit la table de bar en béton. Un avant toit en appentis, bâti en béton, protège les cinq arcs. A l'Est le bar est dans l'alignement des parois, à l'ouest, il se retourne pour se raccorder perpendiculairement à la paroi.

Cette paroi, de 2m90, est bâtie en briques sur une base moulurée d'environ 0m50 de haut. Sur les maçonneries on note une alternance de bandeaux, rouges et clairs, briques apparentes, dont la hauteur est en moyenne de 0m40. Une porte de 0m80 par 2m40, qui a perdu ses menuiseries, est ouverte dans la paroi.

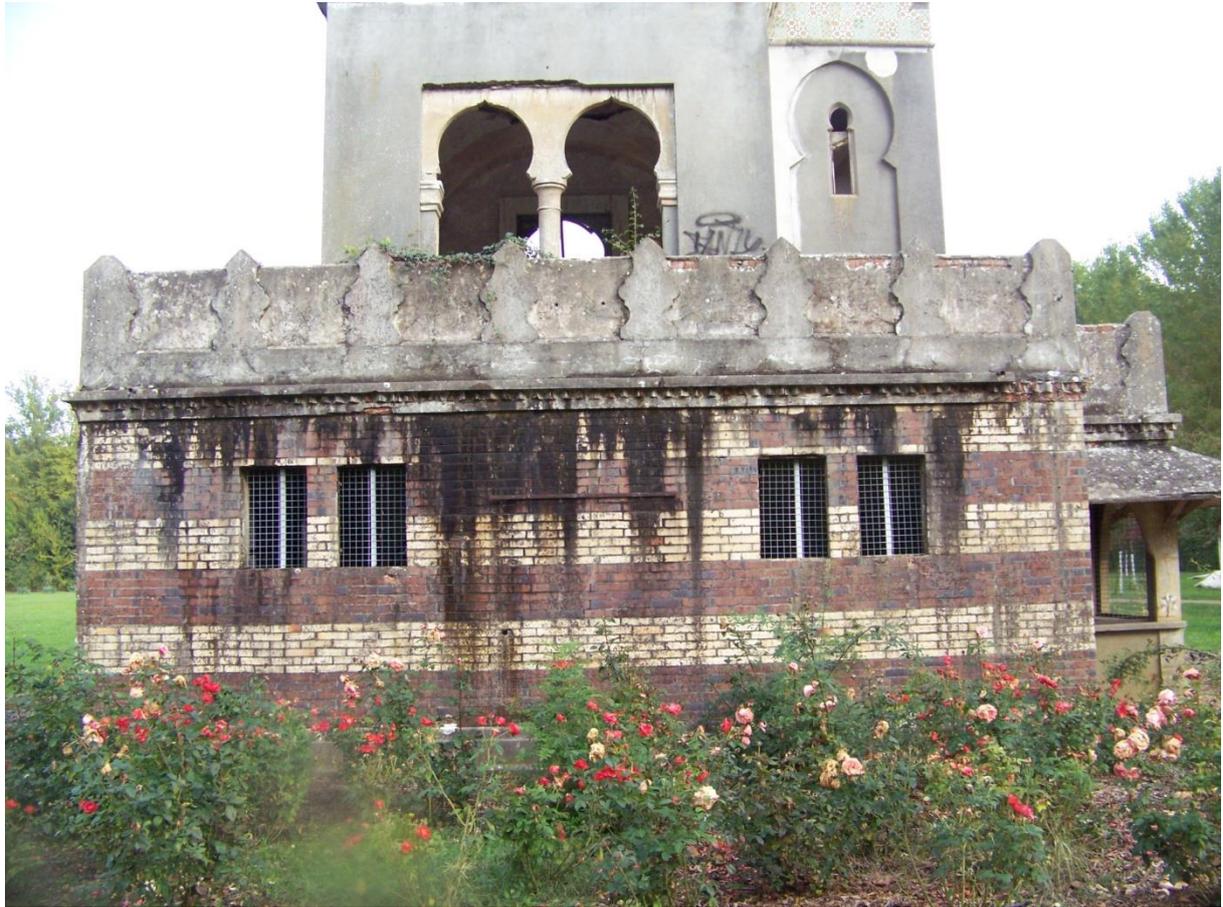
Façade ouest

D'une longueur de 7m90, elle présente les mêmes bandeaux rouges et clairs, alternés, en briques apparentes. La base est ici aussi moulurée. A 1m70 du sol se trouvent des baies géminées, simples rectangle, dont chaque ouverture a 0m53 de large pour 0m79 de haut. Les baies ici aussi ont perdu leurs menuiseries. Une corniche sommitale, avec bandes et denticules assure la jonction avec le garde corps des terrasses.

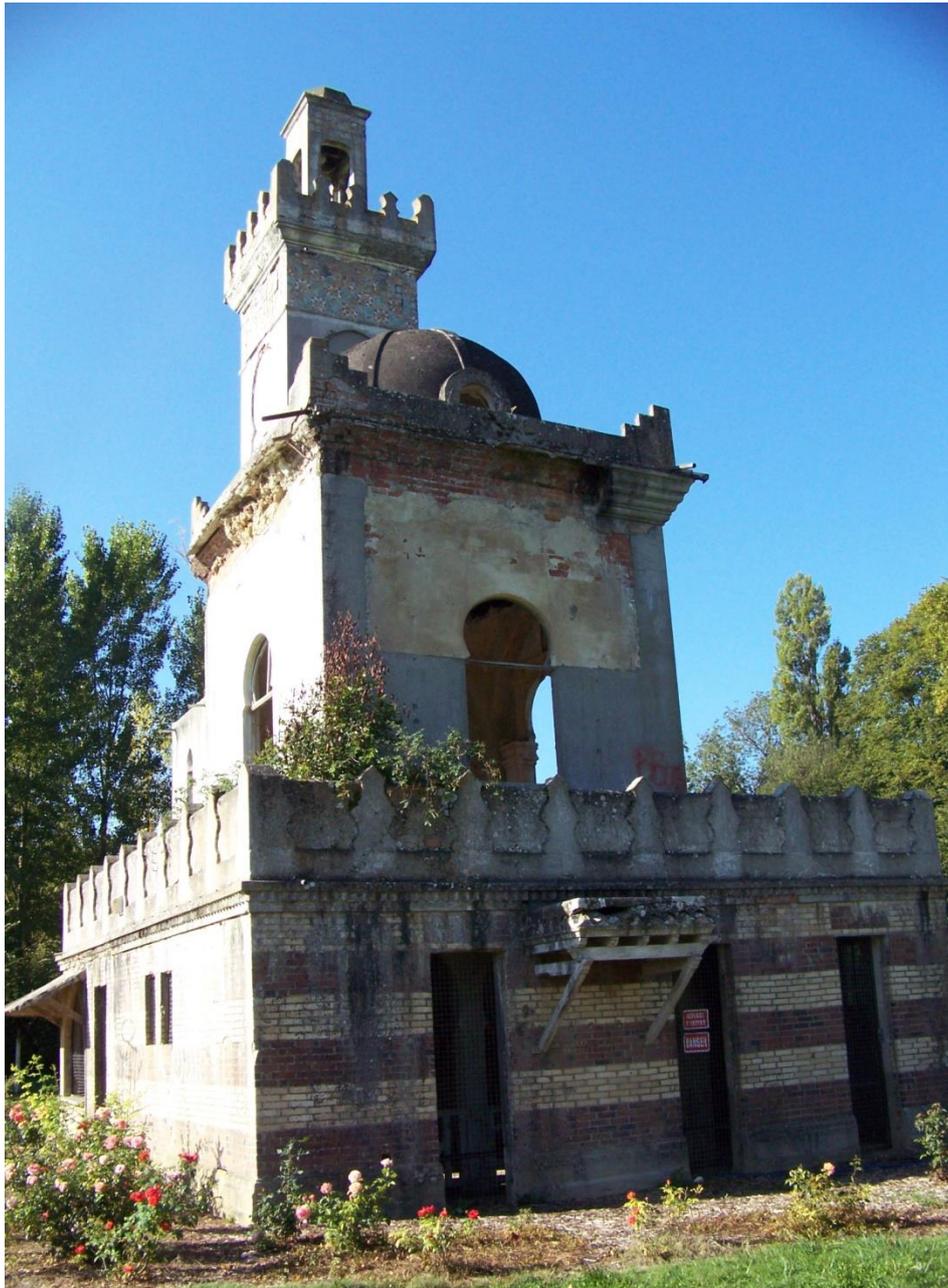
Façade Nord

De 8m70 de long, pour une hauteur sous corniche de 2m85, cette face présente les mêmes caractéristiques que précédemment avec alternance de bandeaux de briques, sur base moulurée. Trois percements, portes sans menuiseries, donnent sur les espaces intérieurs. Elles ont 0m81 de large pour 2m40 de haut.

Un petit avant toit, sorte de marquise, de structure traditionnelle mais en béton, s'appuie en appentis contre la paroi. Il devait protéger un tableau ou un panneau signalétique. Sa structure soutenue par deux aisseliers est couverte de tuiles creuses qui ont reçu plus tardivement une chape de béton.

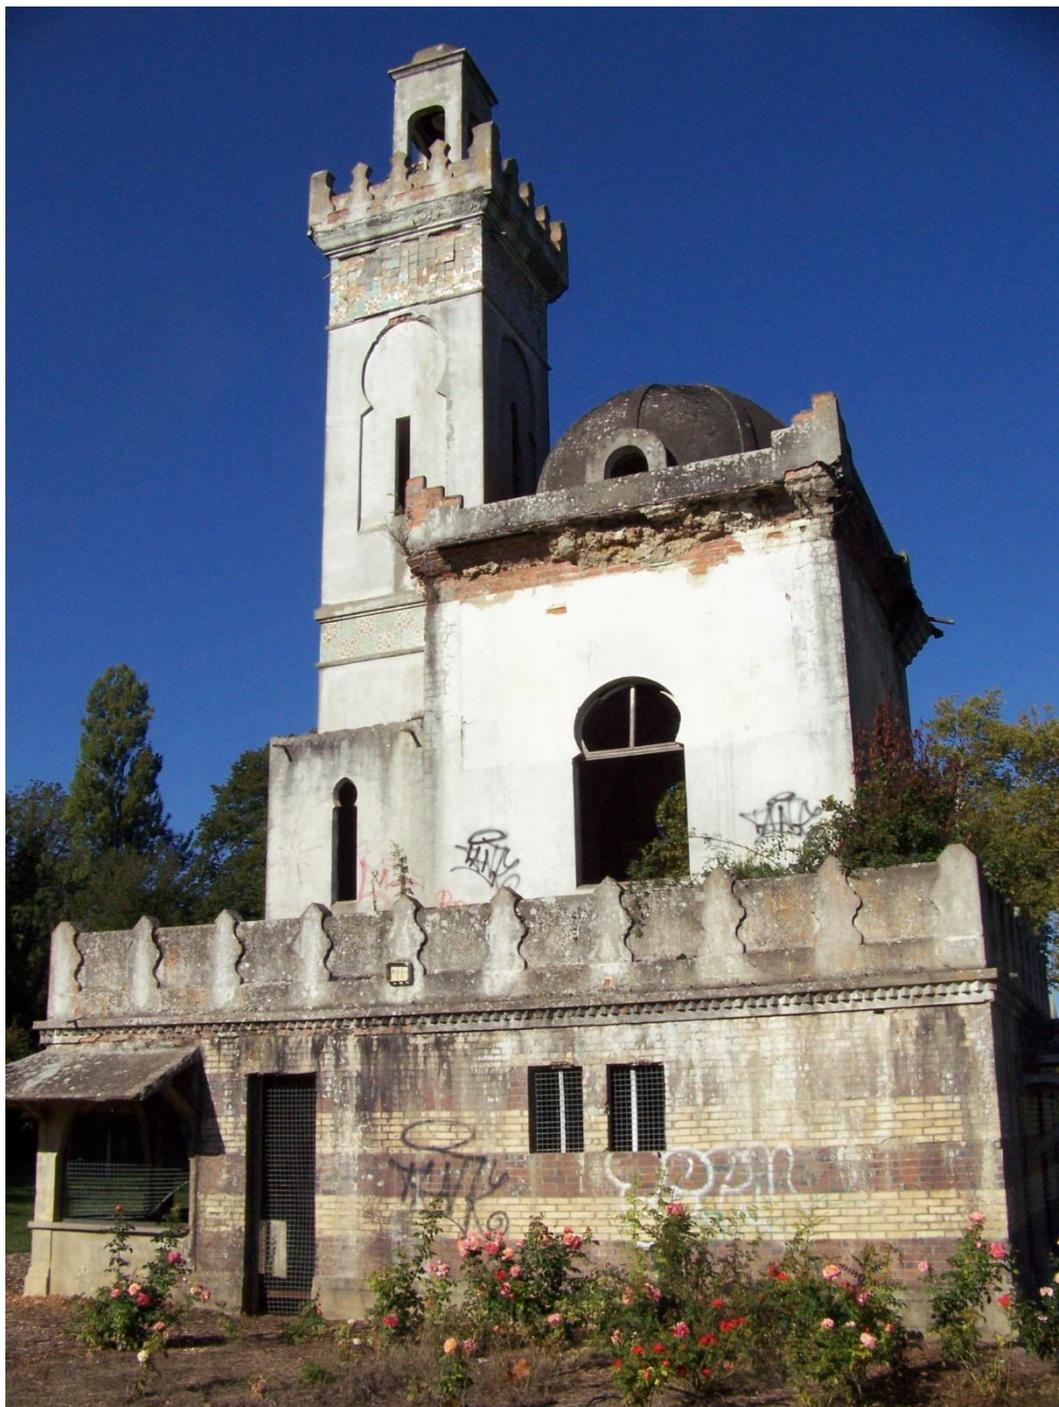
Façade Est

D'une longueur totale de 10m, elle est percée, du nord au sud de trois ouvertures. Ainsi une baie géminée dont chaque ouverture mesure 0m53 par 0m79, puis une porte de 0m80 par 2m40. Ces baies ne possèdent plus leurs menuiseries. Ensuite se trouve la large ouverture donnant sur le bar, de forme légèrement brisée.

La paroi en brique présente l'alternance de bandeaux de couleur, sur base moulurée. La corniche se poursuit également au sommet du mur.

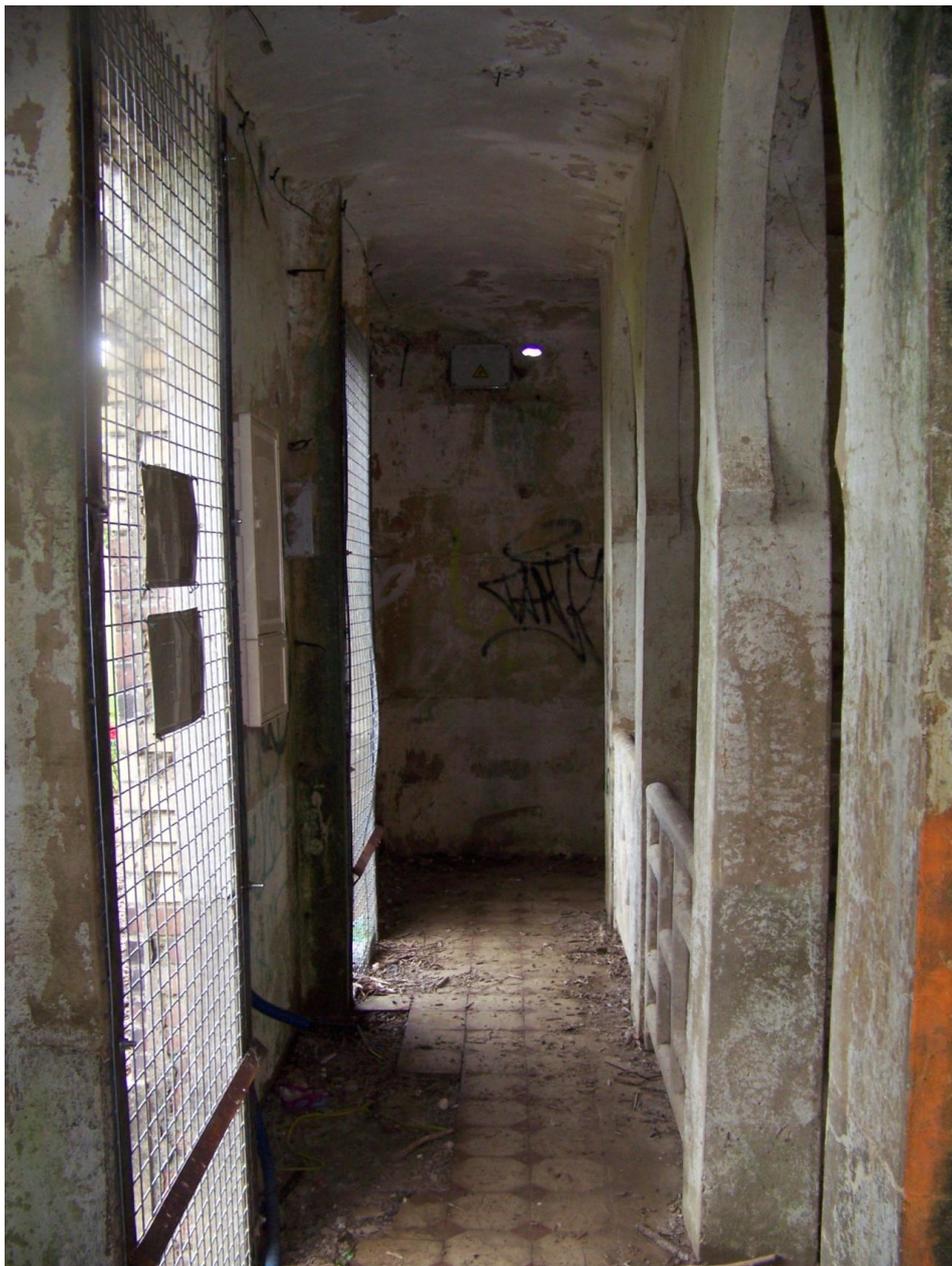
Galerie

Accessible depuis l'extérieur, côté nord par deux portes, elle va des salles ouest, au bar en contournant la salle. On y retrouve le même carrelage que dans la salle. Ménageant un passage libre, de largeur variable de 1m05 à 1m19, elle couvre une surface 14,5m². Sur sa *totalité elle est couverte d'une voûte en berceau de type segmentaire surbaissé*. L'ensemble des maçonneries, parois et voûte, est enduit. Toutes les baies, fenêtres et portes sont ceintes d'un encadrement débordant de 0m15.

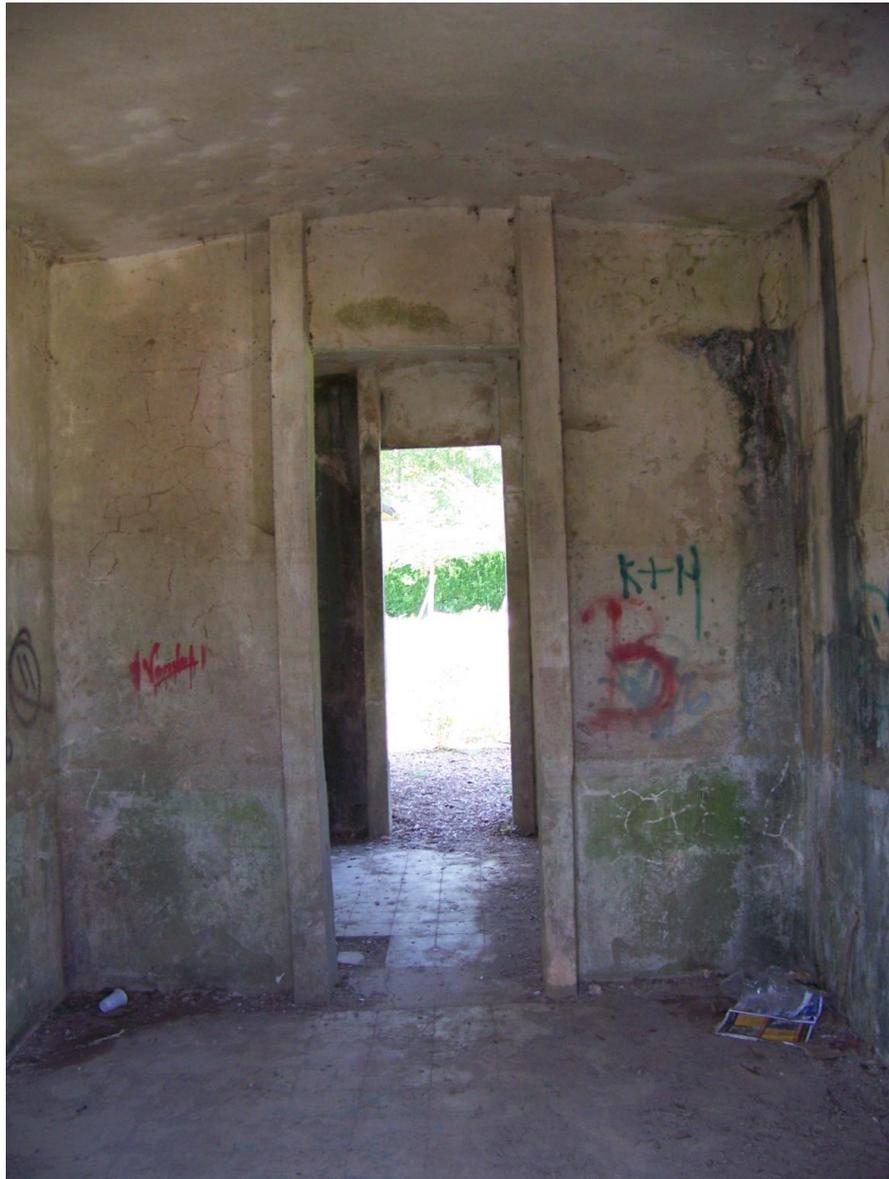
Salles ouest

On pénètre dans ces deux pièces en enfilade par deux portes opposées, au sud et au nord. La salle nord, plus vaste reçoit le jour par une baie géminée, a encadrement saillant, tout comme la porte sise au nord. Le couverture est une voute en berceau de type segmentaire surbaissé, et au sol on trouve le même carrelage que dans les autres salles et galerie. Les maçonneries sont ici aussi entièrement enduites. Elle mesure 4m60 par 2m75 pour une surface utile de 12,65m².

La salle sud reçoit les mêmes ouvertures, la même couverture et le même carrelage. Les maçonneries sont enduites. Elle mesure 2m90 par 2m60 pour une surface utile de 7,5m².

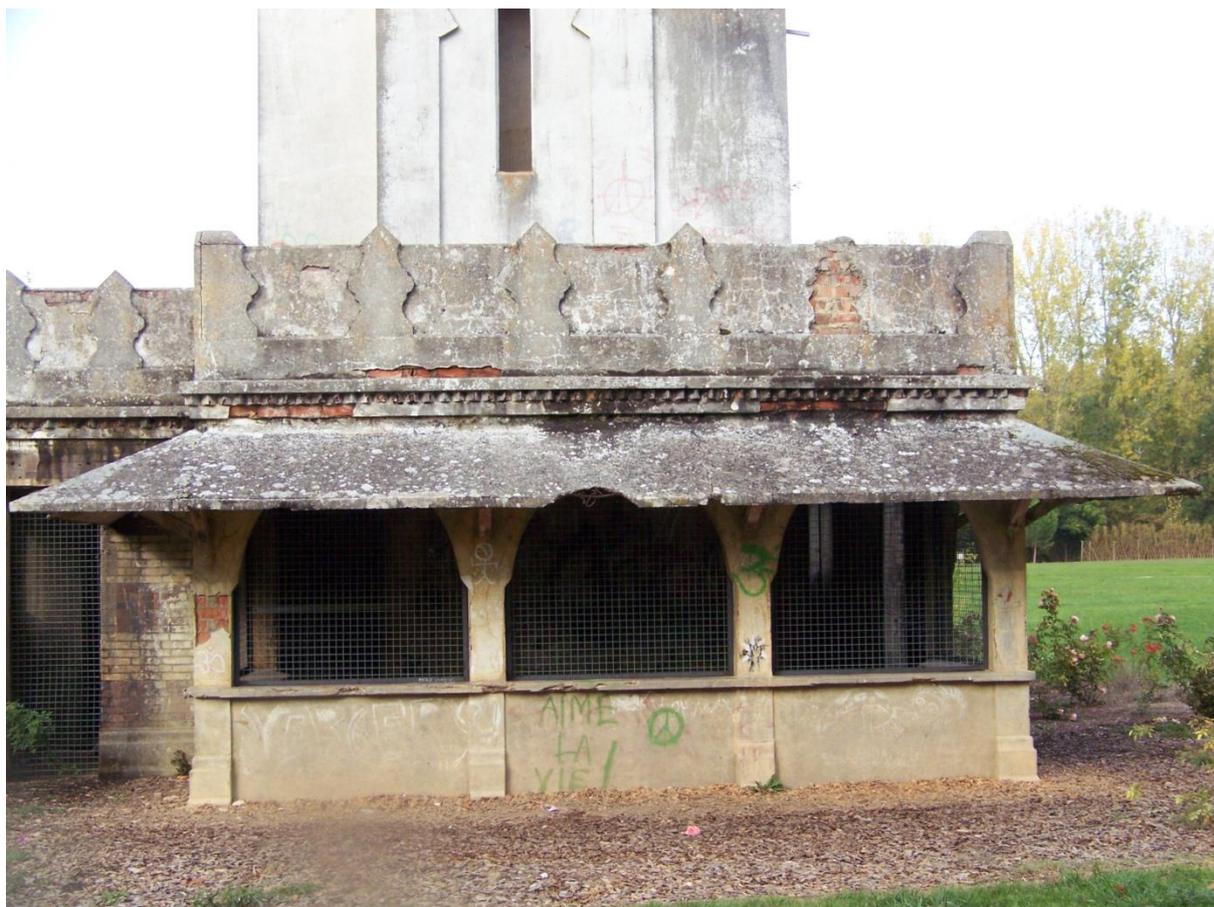
Bar

Cet espace est directement ouvert sur l'extérieur par cinq baies. Le comptoir court sous toutes ces baies, avec un plateau de 0m11 d'épaisseur posé à 0m81 de hauteur depuis le sol. La largeur utile est de 1m50 pour 4m75. L'espace est couvert du même berceau que dans les autres salles. Sur cet espace bar donne une réserve accessible par une porte de 0m80, pour 2m40 de haut. Cette petite salle 2,20m², est totalement aveugle, et présente les mêmes caractéristiques que les autres salles, pour sol, parois et couverture.

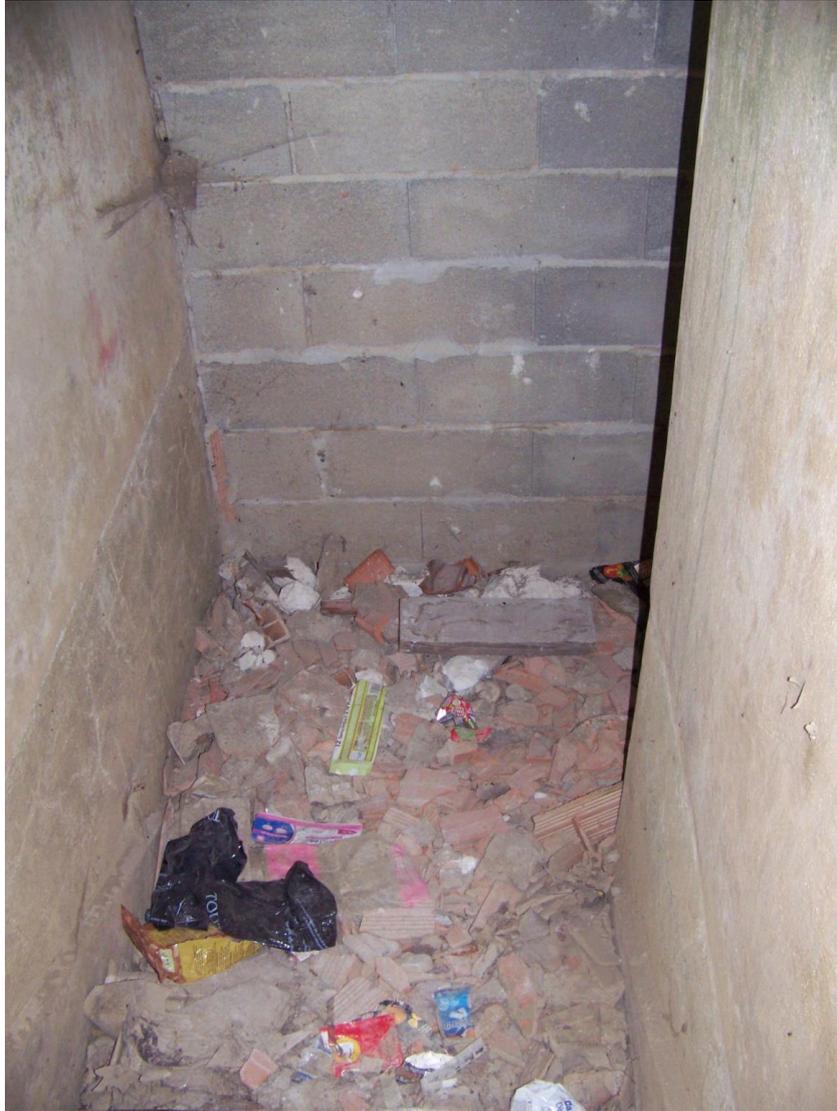
Escalier

Depuis la galerie, entre la salle et le bar, une porte murée de nos jours, permettait d'accéder à l'escalier desservant l'étage. A rampe droite, il débouche sur un premier palier, avec vantail métallique. De là une nouvelle volée, continue, avec courbe vers la gauche, permet d'accéder au palier du premier étage. La partie Est de cet escalier, se trouve dans un massif maçonné, collé contre la tour et la salle, qui délimite un espace intérieur de 1m90 par 1m.

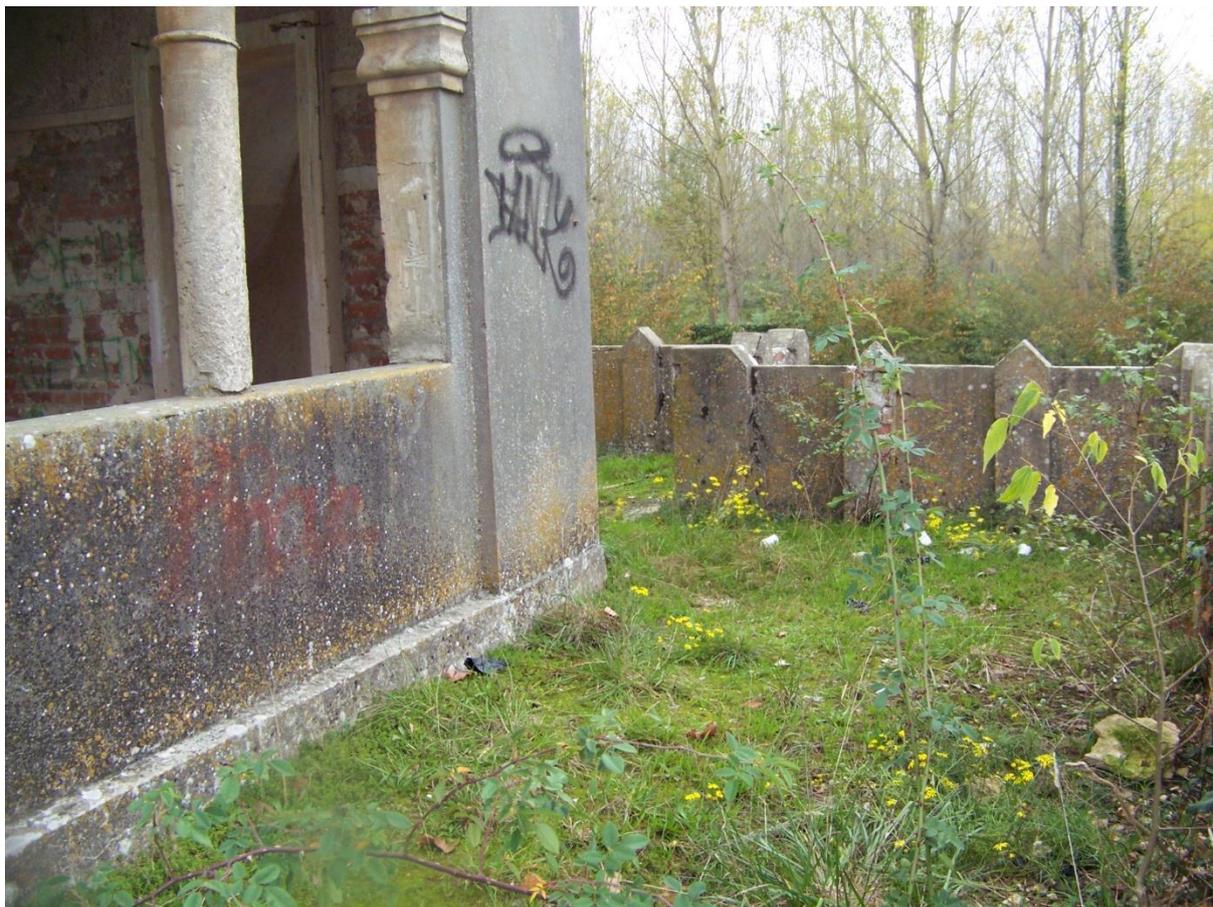
Terrasses

Elles couvrent une surface de près de 55m² et entourent les élévations de la salle et de la tour d'escalier. Au nord et à l'Est, la terrasse est traitée en galerie, avec une largeur de 1m10. Au sud elle est plus spacieuse avec 1m87 de large pour atteindre à l'ouest près de 2m57. Ces terrasses sont recouvertes de carreaux carrés avec angles rouges simulant des cabochons, comme ceux du rez-de-chaussée. Le périmètre des terrasses reçoit un garde corps maçonné, de 0m80 de haut scandé régulièrement de sortes de balustres à bords incurvés et pointe triangulaire. Légèrement saillants à l'extérieur, ils le sont de 0m15 à l'intérieur, où ils sont droits.

Leur état est problématique. En effet faute d'entretien la végétation a repris ses droits sur les terrasses et s'est fortement développée. Outre une végétation herbeuse, des arbustes se sont crûs, (églantiers, ronces, troènes...), et par leur enracinement ont désolidarisé le carrelage des terrasses, et probablement provoqué des fissures dans la structure, qui est aussi le revêtement des salles inférieures. Ceci occasionne les importantes infiltrations que l'on note au rez-de-chaussée, dans la cour et les deux salles côté ouest.

Les garde-corps de ces terrasses, éléments de sécurité, et aussi de décor, sont en de nombreux points, à reprendre. Eclatement des enduits, briques défectueuses, chutes de balustres...

- Reprise des maçonneries sur le garde corps, remplacements de briques, reprises des enduits, restitution partielle ou totale des balustres manquants.

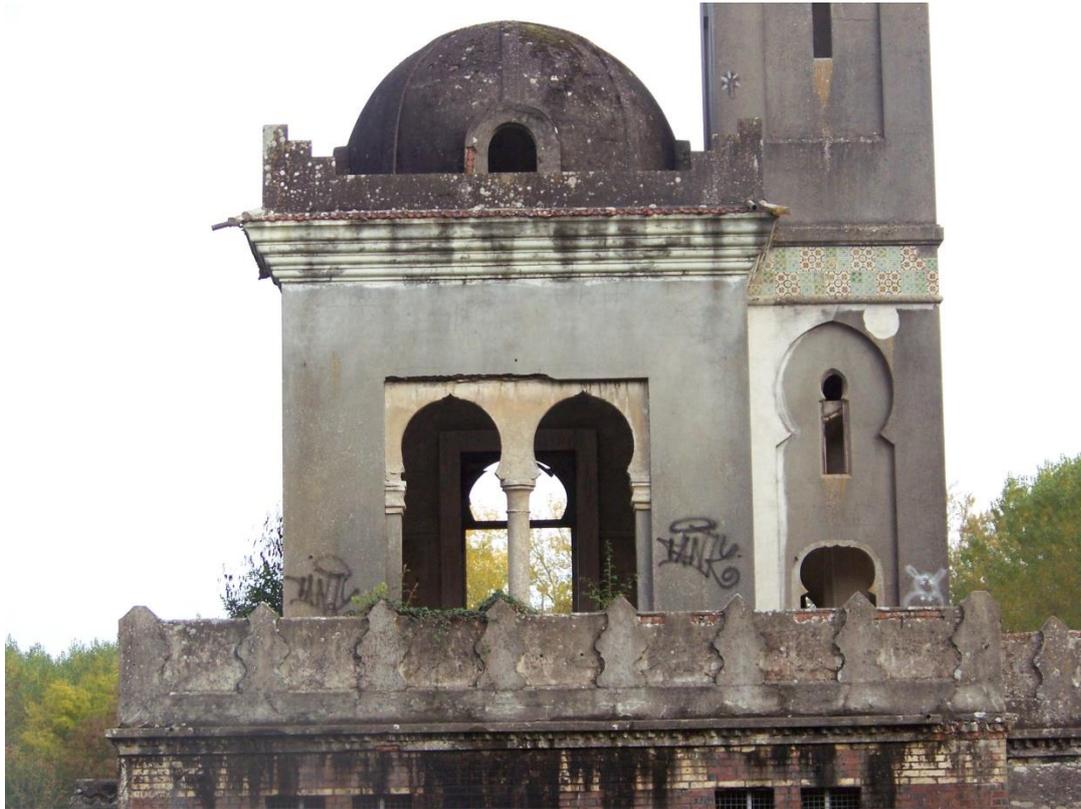
Salle à coupole : extérieur

Salle majeure de l'édifice elle s'inscrit dans un massif proche du cube, et est coiffée d'une coupole. Contre sa face sud s'élève la tour d'escalier.

Les faces Nord et Est, sont percées, chacune, d'une baie importante, 1m10 x 2m28. Ces baies sont constituées d'une partie basse carrée, (h : 1m34), et d'une partie supérieure en arc plein-cintre outrepassé. Dans les ébrasements se trouvent encore les éléments des dormants en bois. La face Ouest reçoit quand à elle, une baie géminée, dont les ouvertures sont séparées par une colonne. Elle est ouverte dans un retrait de maçonnerie, de 0m07 pour 2m65 d'ouverture. La colonne supporte un chapiteau mouluré, (chanfrein et courbe), et les jambages un décor en doucine, qui se prolonge latéralement. Cette ouverture repose sur une allège pleine. Chaque baie est en partie supérieure en plein-cintre outrepassé avec une infléchissure en clé. Les maçonneries extérieures reposent sur une base droite, légèrement saillante, et à leur sommet se trouve une corniche moulurée constituée de 3 quarts de rond successifs, d'une doucine et d'un réglet, pour une hauteur avoisinant les 0m40 pour 0m35 de saillie.

Au dessus un plan incliné assure la jonction avec le muret de protection de la terrasse du dôme. Ce muret, 0m45 de haut, présente dans les angles une surélévation à 3 degrés successifs qui porte sa hauteur à environ 0m90. Le dôme à nervures, s'élève en retrait, et culmine à environ 7m au-dessus des terrasses. Il reçoit quatre baies, situées aux points cardinaux, en plein-cintre, ouvertes dans des massifs maçonnés et saillants. La totalité des maçonneries du dôme est enduite.

Il est visiblement en bon état, mais présente cependant quelques problèmes d'infiltration. En effet, les eaux pluviales s'écoulent sur le dôme, mais arrivent sur une terrasse dont l'écoulement était assuré par des tubes de faible diamètre. Ils sont sûrement bouchés, l'eau stagne sur la terrasse et s'infiltrer doucement dans les maçonneries de la salle. De plus les quatre baies du dôme sont ouvertes et l'eau peut aussi y entrer et occasionner de nombreuses dégradations.

- Nettoyage du dôme et de sa terrasse attenante.
- Etanchéité et évacuations des eaux

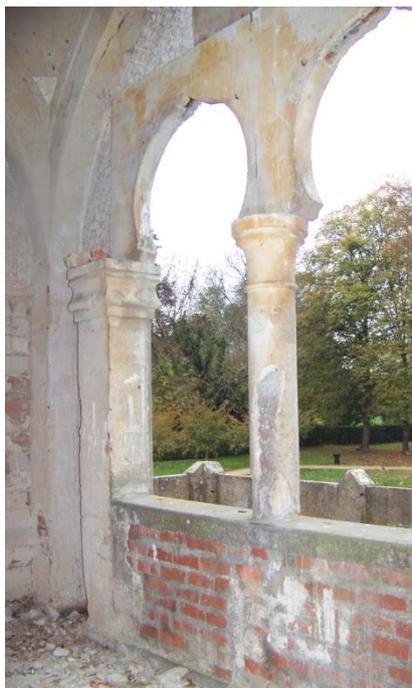
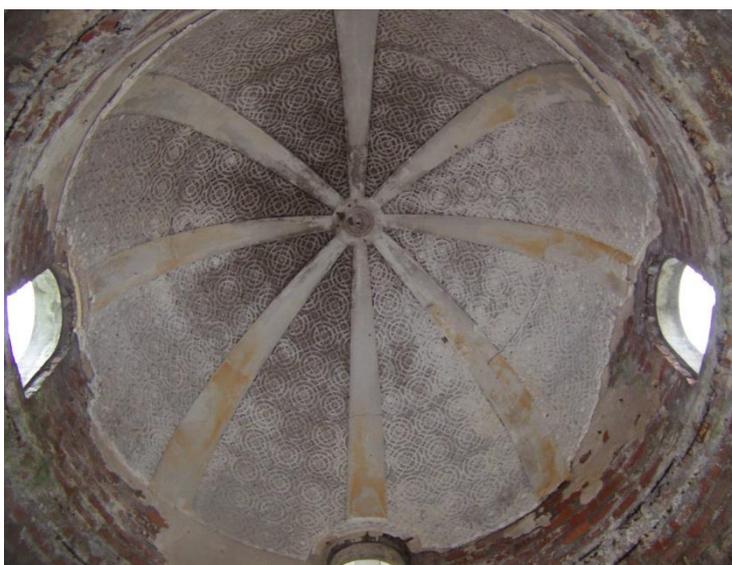
Salle à coupole : intérieur

On pénètre dans cette salle par la porte de la tour d'escalier, puis par une porte rectangulaire, 0m80 par 2m38. Toutes les ouvertures de la salle s'inscrivent dans un massif en avant-corps, saillant de 0m26 pour la baie géminée et de 0m14 pour les autres. Ces massifs entourent les baies sur une largeur de 0m25 et 0m35, sur allège basse de 0m80, et leur partie haute est à 3m43. A la base des parois se trouve une plinthe en stuc de 0m13. Ces mêmes parois aujourd'hui en briques apparentes, étaient autrefois entièrement recouvertes de carreaux de céramique émaillée, avec décors floraux polychromes. On en retrouve de nombreux fragments au sol. Sous les décombres du revêtement intérieur de la coupole, le sol de la salle est encore en place. Il est constitué de carreaux identiques à motifs géométriques, (bandes, denticules, triangles...), et floraux posés par groupes de quatre afin de former un dessin plus large. En bordure les carreaux sont différents. Ils présentent des liserés en bandes interrompues. Ce pavement est polychrome. En registre supérieur, au-dessus du carrelage mural et d'un bandeau nu, un décor monochrome, au motif complexe, très dans le goût mauresque, couvre tout l'espace sis sous les arcs formerets. Ce décor est sur une base hexagonale. En effet des cabochons hexagonaux délimitent les angles d'hexagones réguliers qui sont juxtaposés. A l'intérieur de chacun tout un décor géométrique de bandes lignées, crée des motifs entrelacés. Celui de la coupole se répartit autour des huit nervures plates. Il est basé sur un réseau de cercles et de liserés qui se croisent. Ce décor est en stuc moulé, et est posé sur une trame tissée en fibres naturelles, (chanvre ou lin ?). La coupole étant de diamètre inférieur aux dimensions de la salle, elle repose sur quatre arcs formerets de 0m25 de section, complétés dans les angles par des pendentifs. Cependant il manque visiblement un élément qui devait entourer la base de la coupole, sûrement en stuc et décoré, mais qui n'a pas résisté aux infiltrations.

La salle à coupole a ses décors très altérés. Il n'y a plus de céramique murale en place, tout a visiblement été déposé ou volé. Au sol on retrouve de nombreux fragments. Sous les décombres, le carrelage est visiblement en place, et le dégagement pourra confirmer sa présence totale ou lacunaire. Le gros problème ici, est le décor en stuc, remarquable, mais fort altéré, et menacé. En effet les courants d'air et les infiltrations accentuent le phénomène. Une problématique de restitution des manques serait à coup sur une solution idéale mais à quel prix ! Il faut dans un premier temps fixer les bordures pour stopper au mieux les chutes.

- Reprise des façades, enduits, encadrements de baies et retraits.
- Fixation des décors intérieurs par bandes d'enduit à base de chaux pour éviter le décollement.
- Nettoyage des murs intérieurs.
- Vérification du carrelage.
- Fixation de la corniche et reprises de maçonneries sur le garde corps de la coupole.

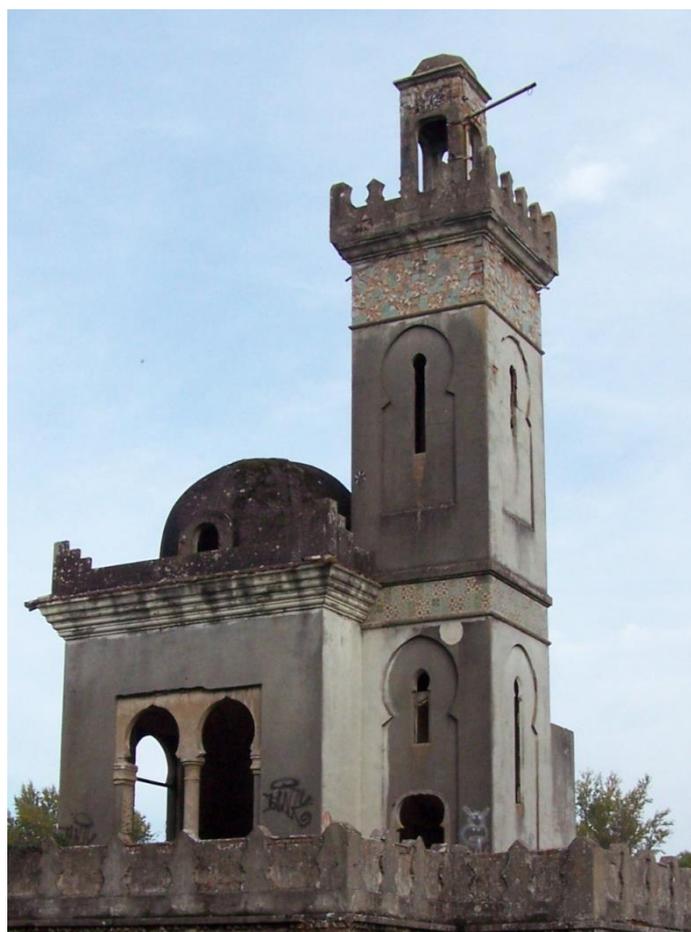
Tour d'escalier : extérieur

Cette tour culmine à l'heure actuelle à près de 19m. Elle est le vrai signal de l'édifice.

Sa base est englobée dans le rez-de-chaussée, et de ce fait, ne devient tour à part entière qu'à partir du premier étage. Sa fonction première est de renfermer l'escalier qui mène au sommet qui est une sorte de guette, servant à visualiser et signaler les courses. La tour présente un massif de 2m25 de côté, avec une adjonction de 2m05 par 1m25 à l'Est.

Cette tour depuis les terrasses, comporte trois niveaux qui sont marqués par les différentes baies, de hauteur différente. Ces baies sont de type lancette, étroites et longues, avec un sommet légèrement outrepassé en arc brisé. Elles sont inscrites dans un retrait de maçonnerie, qui reprend la symbolique des arcs mauresques. Le premier niveau qui donne sur les terrasses, est ouvert à l'ouest d'une porte de 0m80 de large, qui donne sur un palier qui permet d'accéder à la salle et aux différents degrés d'escalier. Cette porte a deux jambages droits, surmontés d'un arc outrepassé et déprimé, en partie supérieure, (allure de moustache). Une imposte saillante en tore, surmontée d'un large bandeau de céramique à deux types de carreaux colorés, sépare les deux niveaux. Le niveau supérieur, reçoit quatre baies qui éclairent la cage d'escalier, celle de l'Est étant une fente de jour rectangulaire. Au sommet on retrouve le décor de carreaux de céramique polychrome, en bande plus haute. Le

sommet de la tour s'appuie sur une corniche saillante, environ 0m25, constituée d'une doucine entourée de deux cavets. Au-dessus le garde-corps reprend les dispositions de celui des terrasses, avec faux balustres incurvés. La plate forme sommitale, où débouche l'escalier, reçoit une lanterne de 1m10 par 1m10, ouverte sur les quatre côté. Des piliers d'angle, reliés par un linteau aux jonctions en quart de rond, soutiennent un large bandeau recouvert de carreaux de céramique polychrome. Ensuite une corniche moulurée fait le lien avec une terrasse couverte, en retrait, d'une petite coupole octogonale à pans.

La tour étant ouverte au sommet, l'eau peu s'y infiltrer, et dévale les marches sur toute la hauteur. Les maçonneries sont ici ferrillées, et on constate de nombreux éclatements dus à la rouille. Les reprises sont assez aisées à faire, et le métal traité. Certaines baies sont à reprendre car élargies par l'enlèvement des menuiseries. La terrasse sommitale et le petit dôme à pan seront à étancher. La partie plus basse, sise à l'Est, a une toiture terrasse non étanche, donc à revoir.

- Nettoyage de la terrasse sommitale du minaret.
- Traitement des éléments métalliques.
- Reprise des maçonneries éclatées.
- Etanchéité et évacuation des eaux.
- Création et pose d'une trappe d'escalier.
